SOLUCIONES CONSTRUCTIVAS

RASGOS Y VENTANA

DE POLIESTIRENO EXPANDIDO

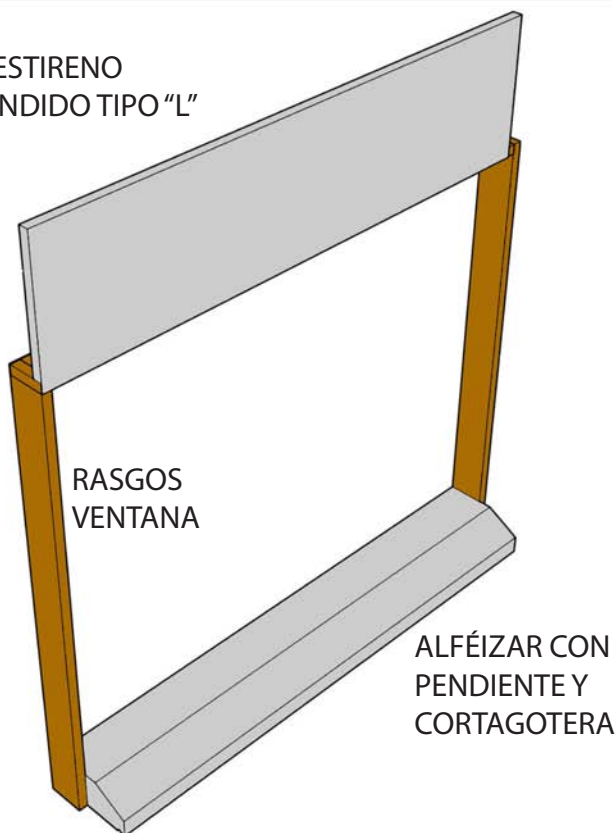
POLIESTIRENO
EXPANDIDO TIPO "L"

La solución para ventanas consta de dos modalidades de piezas, una tipo "L" y otra tipo alféizar con pendiente para aguas lluvias y cortagotera.

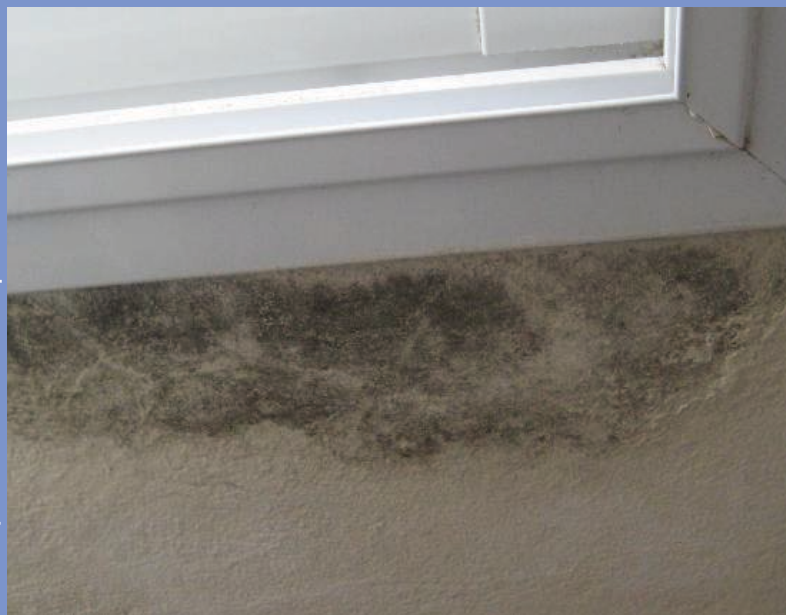
Caso típico de humedad por condensación

La condensación es el cambio de un material en estado gaseoso a estado líquido y se produce cuando el aire entra en contacto con la superficie de un elemento que se encuentra a una temperatura inferior al punto de rocío. Por ejemplo, el vapor de agua existente en el interior de una vivienda se convierte en estado líquido al enfriarse en la superficie del cristal de las ventanas.

Cuando esto ocurre se dan las condiciones idóneas para que aparezca moho y colonias de hongos formando unas manchas oscuras en el perímetro de ventanas.
